КЛИНИЧЕСКИЙ СЛУЧАЙ ИСПОЛЬЗОВАНИЯ МЕТОДА РОЗОВОЙ РЕСТАВРАЦИИ ДЛЯ ВРЕМЕННОГО УСТРАНЕНИЯ ЭСТЕТИЧЕСКОГО ДЕФЕКТА ПРИ РЕЦЕССИИ ДЕСНЫ НАД МЕТАЛОКЕРАМИЧЕСКИМИ КОНСТРУКЦИЯМИ

В статье приведен клинический случай временного устранения эстетического дефекта при рецессии десны над металлокерамической конструкцией с учётом физиологии зубочелюстной системы и новых методов адгезивных технологий.

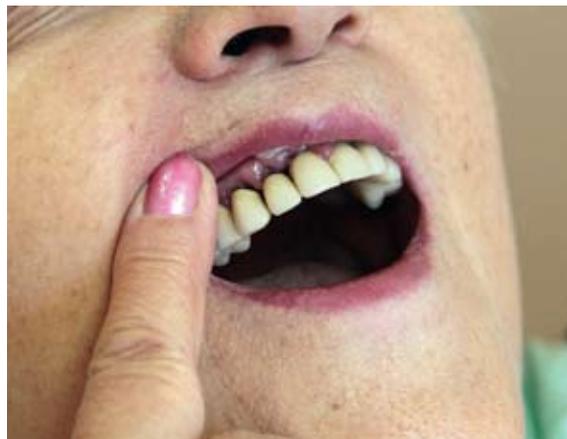
60-и летняя женщина обратилась к нам по поводу частично открытых пришеечных поверхностей зубов 13, 12, 11. Она нуждалась в срочном лечении с целью улучшения эстетики металлокерамических конструкций, но в данный момент испытывала финансовые затруднения, заменить металлокерамическую конструкцию не имеет возможности. Предварительный осмотр подтвердил диагноз- маргинальный парадонтит с рецессией десны особенно выраженной в области зубов 11, 12, 13. Фото. № 1. Металлокерамическая конструкция была выполнена 3 года назад. Целостность не нарушена, не подвижна.

Рис.1. Предварительный осмотр подтвердил диагноз- маргинальный парадонтит с рецессией десны особенно выраженной в области зубов 11, 12, 13.

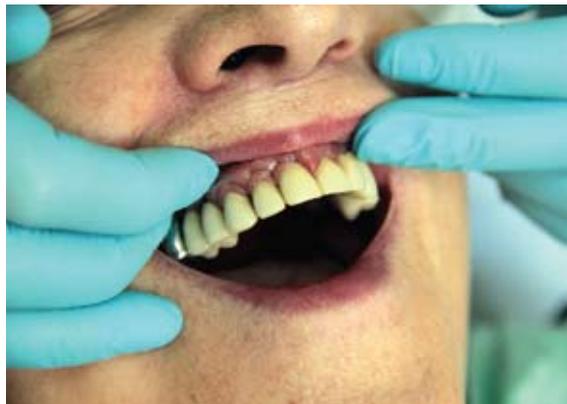
Рис.2. Заключительный этап- шлифовка и полировка

ность оголенного корня препарируем мелкозернистым алмазным бором или обрабатываем пескоструем. Край металлокерамической конструкции на поверхности металла, очень округло не нарушая края конструкции, алмазным мелкозернистым бором, создаем микроретенционную поверхность. Промываем водой и просушиваем. Следующий этап — протравливание. Наносим плавиковую кислоту 12% тонким слоем на край коронки, охватывая 1–1,5 мм фарфора на 1 минуту избегая попадания на десну и поверхность оголенного корня. Через 1 минуту смываем струей воды в течение 20–30 сек. В это же время ассистент собирает все с помощью пылесоса, не допуская попадания кислоты на слизистую. Затем в течении 20 сек ортофосфорной кислотой протравливаем оголенную часть корня, тщательно промываем водой, просушиваем. Наносим силан на поверхность края металлокерамической конструкции подготовленную для реставрации на 1 минуту. Силан наносится в качестве праймера. Через 1 минуту его излишки испаряем воздушной струей. Образованная пленка силана на поверхности фарфора существенно улучшает растекаемость используемого адгезива. Это значит, что вязкий мономер адгезива сможет глубже проникнуть в поры керамики и сила соединения возрастает. Аппликатором наносим одну из современных бондинговых систем (мы используем XR- Bond), на оголенную часть корня и на всю поверхность подготовленную к реставрации, сушим мягкой струей воздуха, полимеризуем 20 сек. Затем на вестибулярную и аппроксимальную поверхность корня наносим опакующий белый слой композита для маскировки когда корень сильно изменен в цвете, полимеризуем. Для маскировки металла края коронки так же наносим тонкий слой белого опака на край коронки, полимеризуем. Далее продолжаем реставрировать корень опакующим слоем заранее подобранного розового оттенка фотополимера и отверждаем. Затем осуществляется реставрация участка десны покрывающая оголенный корень. Из опакующих розовых оттенков моделируются десневые сосочки, маргинальный край десны. При формировании маргинального края десны материал наносим таким образом чтобы он покрывал на 1,5-1 мм металлокерамическую конструкцию. Далее на опакующий слой наносим светопрозрачный оттенок мате-

риала который придает блеск, объем и воссоздает естественный живой вид десны. Заключительный этап— шлифовка и полировка.

При работе были использованы набор материалов для ремонта сколов керамики в полости рта (Ультрадент). Светоотверждаемый пломбирочный материал цвета десны. Amaris Gingiva, адгезивная система XR- Bond [2, 3, 4].
