# ÎNDEPĂRTAREA NENOCIVĂ A UNEI RESTAURĂRI AMALGAMICE DEFECTUOASE

### SAFE REMOVAL OF DEFECTIVE DENTAL AMALGAM FILLING

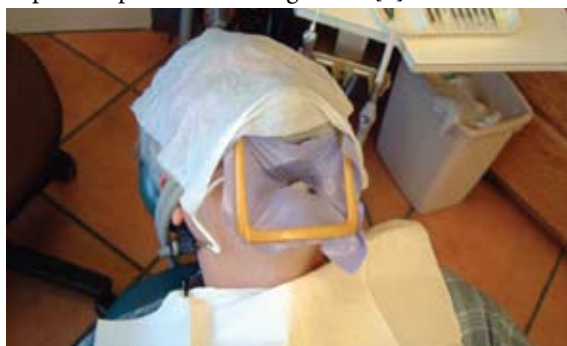
**Figura 1:** Pielea capului și ochii pacientului sunt protejați de un șervețel de hârtie. Pe dinte este instalată diga. [8]

La desființarea plombelor de amalgam este obligatoriu de folosit diga din latex, concepută de a izola unul sau câțiva dinți prelucrați de restul cavității bucale. Deși diga nu a fost elaborată pentru protecția contra vaporilor de mercur, cu toate acestea, ea împiedică pătrunderea lor în căile respiratorii. Pulberea fină din amalgam poate fi reținută, de asemenea, de același cofferdam de cauciuc. În cazul în care îndepărtarea amalgamului va fi efectuată fără utilizarea digii, o parte importantă a prafului nociv va fi înghițit sau inhalat. [12]

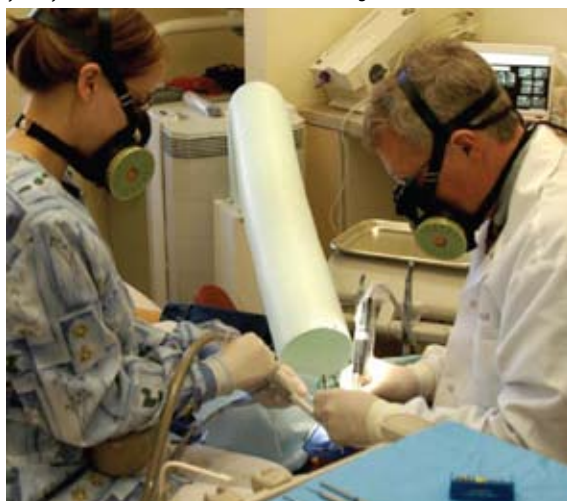
**Figura 2:** Utilizarea obligatorie pe parcursul îndepărtării obturației amalgamice a răcirii abundente cu apă și a evacuatorului (aspiratorului de praf dental) cu viteză înaltă. Plămâniile medicului și asistentei sunt protejați prin folosirea măștii antipraf. [8]

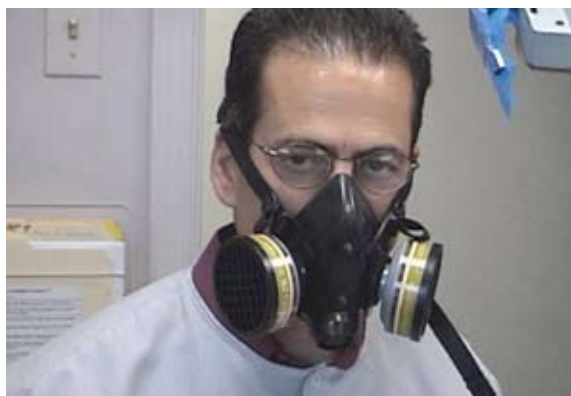
**Figura 3:** Masca antipraf pentru stomatolog. [7]

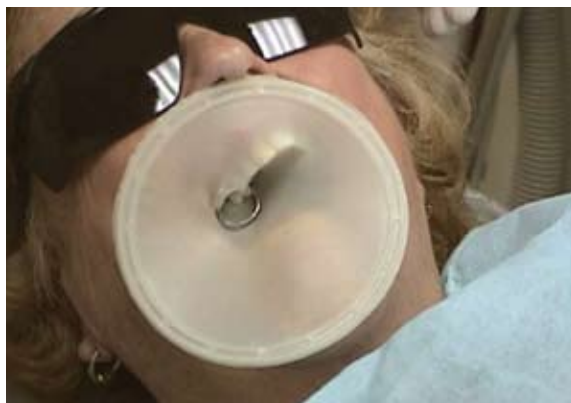
**Figura 4:** Rubber dam și ochelari de protecție pentru pacient. [7]

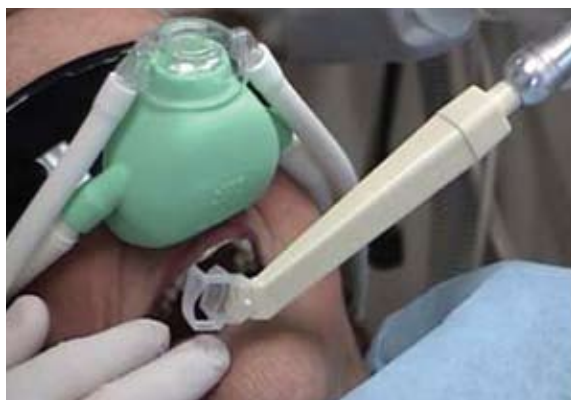
**Figura 5:** Masca antipraf pentru pacient și evacuator (aspirator de praf) dental moderne. [7]

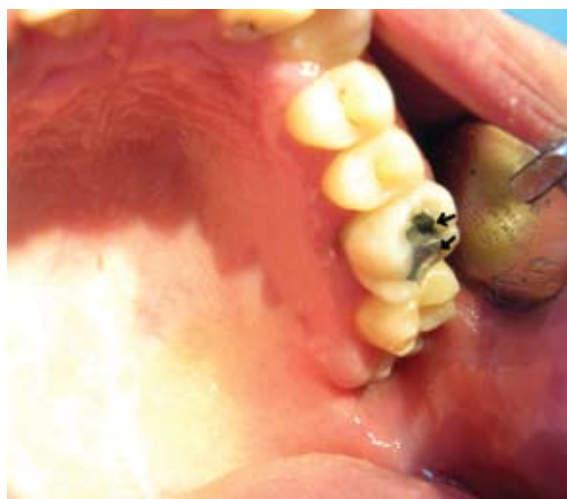
**Figura 6:** Starea inițială: restaurare amalgamică defectuoasă al d. 26.

În cadrul examinării, a fost decelată în dinte 26 o plombă de amalgam cu semne evidente de uzură și zone de adaptare marginală perturbată — carie secundară. Afectarea etanșeității dintelui s-a constatat la prezența unui defect fisural (*este indicat prin săgeți negre*) reperat (*vizual și cu sonda*) între țesuturile dentare dure și obturație.

Principalul motiv pentru pierderea funcționalității de către restaurările amalgamice este caria secundară. Din această cauză, obturația de amalgam (*Fig. 6*) necesită a fi înlocuită, folosind pentru aceasta materiale moderne, disponibile astăzi pe piață. [3]

Principalele motive ale pacientului de a înlocui vechea obturație erau defectele marginale, sensibilitatea crescută la variațiile de temperatură (*rece-cald*), precum și doleanțele pur estetice (*Fig. 6*).

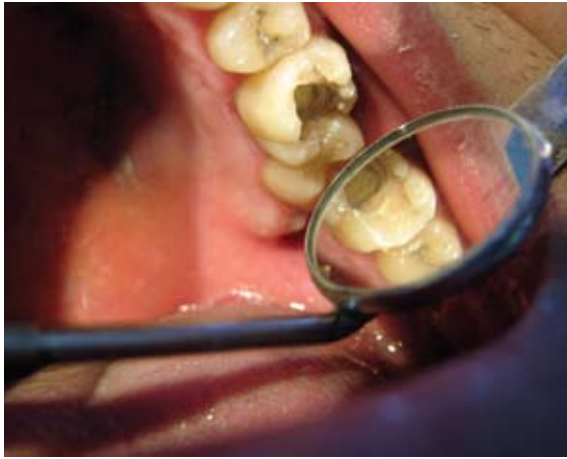
**Figura 7:** Țesuturile dure dentare ale d. 26, pigmentate de produsele coroziunii.

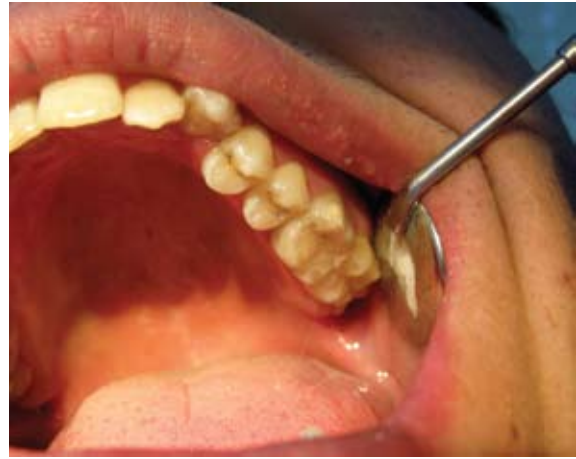
**Figura 8:** Modelarea suprafeței ocluzale a d. 26, realizată prin restaurarea etapizată a cuspidorilor.

Modelarea suprafeței ocluzale a fost realizată prin restaurarea treptată, pe etape, a cuspidorilor. Această tehnică a permis realizarea calitativă, fidelă a suprafeței ocluzale atât timp cât materialul se afla în stare plastică.
