POSSIBILITĂȚILE RECONSTRUCTIVE DE TRATAMENT CHIRURGICAL ÎN SINDROMUL DE FLAIL AL CUSPELOR DE VALVĂ MITRALĂ

RECONSTRUCTIVE POSSIBILITIES OF SURGICAL TREATMENT IN CUSPS FLAIL SYNDROME OF MITRAL VALVE

V.Moscalu, A.Batrînac, Gh.Manolache, V.Morozan, S.Barnaciuc, Iu.Guzgan, V.V.Moscalu, A.Slobodean, N.Ghicavii

IMSP Spitalul Clinic Republican

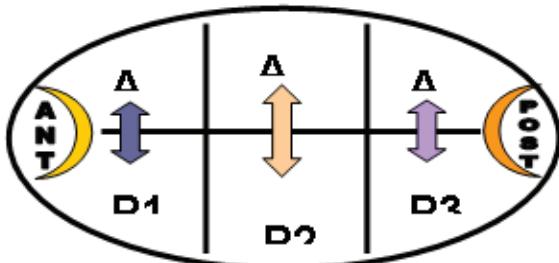
Figura 1. Divizarea convențională a segmentelor de valvă mitrală în scalopuri la cuspele anteroioare (A_1, A_2, A_3), posterioare (P_1, P_2, P_3) și comisuri (anterioară, posterioară)

Localizarea rupturilor de cordaje a fost focusată și distribuită în conformitate cu scalopurile descrise pentru cuspa anteroioră (A_1, A_2, A_3) și cea posterioară (P_1, P_2, P_3) (Figura 1).

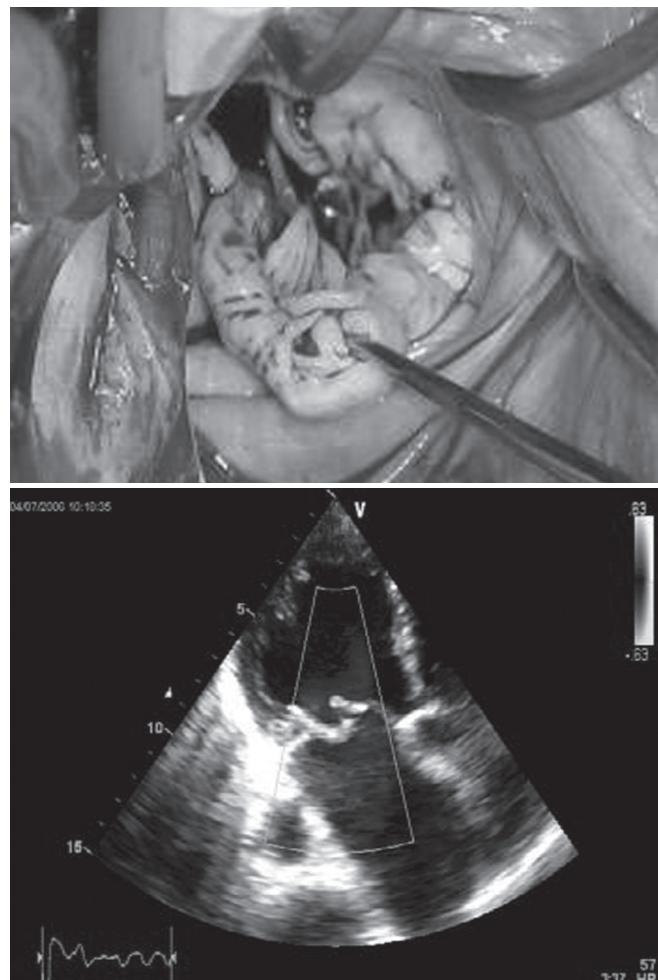
Fenomenul de flail al cuspelor valvei mitrale a fost determinat de ruptura spontană a cordajelor (38%), degenerare mixomatoasă (23%) și combinații a acestora (12%) (Figura 2).

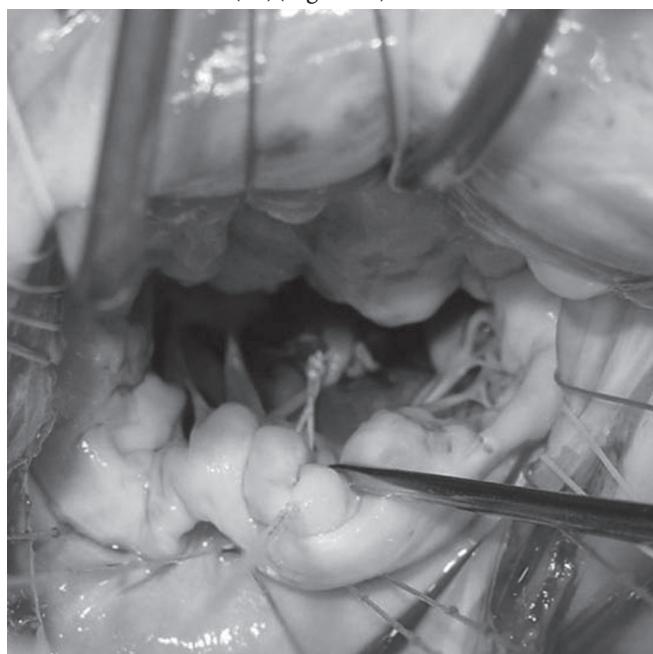
A

Figura 3. Aplicarea de neocordaje cu fir Gore Tex 4/0 în scalopul P2 (A.), rezecția cuspei posterioare de valvă mitrală (B.)

Procedeile reconstructive de valvă mitrală au cuprins tehnici rezecționale (15 cazuri), aplicarea de neocordaje (12), combinarea acestora (26)(Figura 3).
